INSPECCIÓN, VIGILANCIA Y COORDINACIÓN DE SEGURIDAD Y SALUD DE LAS "OBRAS DE EMERGENCIA DE REPARACIÓN Y REFUERZO MOTIVADAS POR EL HUNDIMIENTO DEL TÚNEL DE ULEA DEL CANAL PRINCIPAL DE LA MARGEN IZQUIERDA DEL POSTRASVASE. REPARACIÓN Y REFUERZO DEL TÚNEL DE ULEA. T. M. ULEA (MURCIA) "

CLIENTE: CONFEDERACIÓN HIDROGRÁFICA DEL SEGURA

TIPO DE TRABAJO: ASISTENCIA TÉCNICA A LA DIRECCIÓN DE OBRA

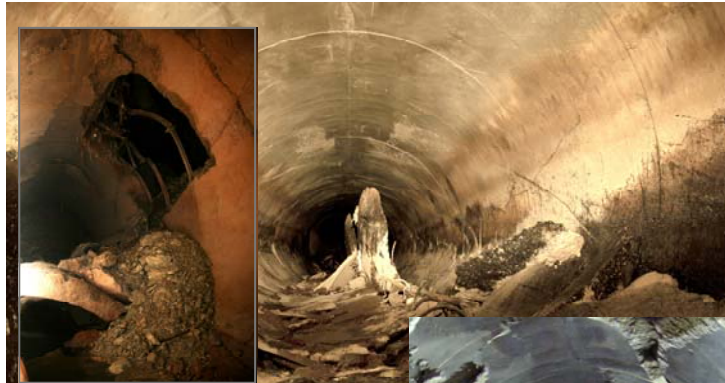
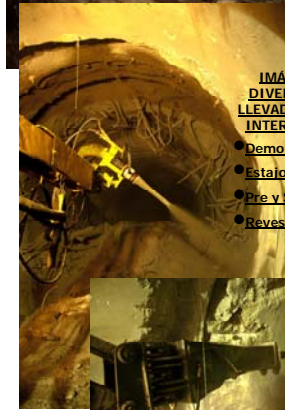
VISTAS DE ESTADO DEL TÚNEL PREVIO A LAS ACTUACIONES DE EMERGENCIA.

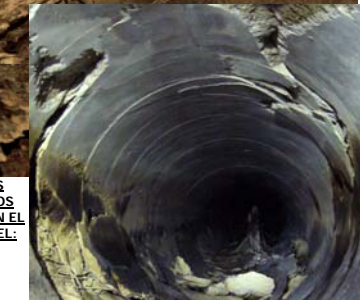
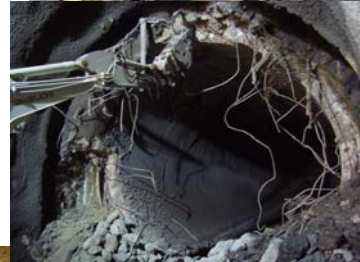
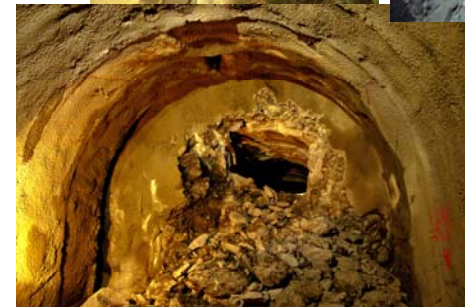
IMÁGENES DE LOS DIVERSOS TRABAJOS LLEVADOS A CABO EN EL INTERIOR DEL TÚNEL:

- Demolición Hg
- Estajo
- Pre y Sostenimiento
- Revestimiento
