OBRAS DE EMERGENCIA PARA REPARACIÓN DE DAÑOS DERIVADOS DE LAS INUNDACIONES EN LA CUENCA DEL SEGURA EN LOS MESES DE MARZO Y ABRIL DE 2013. ACONDICIONAMIENTO DEL CANAL DE LLEGADA AL EMBALSE DE LA PEDRERA. T. M. ORIHUELA (ALICANTE)

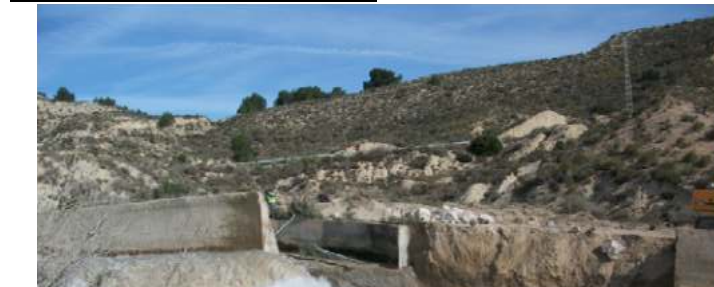
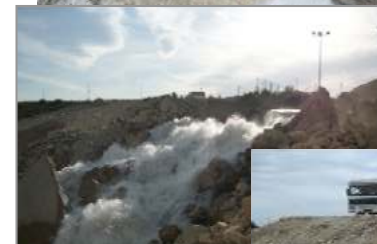
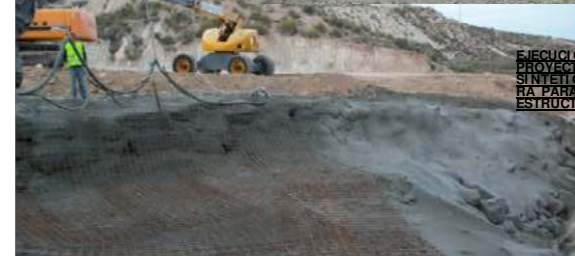
En el momento en el que se alcanzan los caudales máximo de entrega al embalse, en torno a 28 m³/s se pudo advertir que el vertido sobre el Pico Pato, empezaba a hacerse de manera irregular y que por tanto, se estaba produciendo cierta turbulencia en zonas de la estructura de vertido y ésta a su vez, estaba produciendo un desbordamiento incontrolado del canal que conducía las aguas hasta el canal de Rápida. Los terrenos donde se encuentra dicha estructura de llegada son margas bastante arcillosas, que en superficie y en los primeros metros se encuentra muy meteorizada y deteriorada y es muy fácilmente erosionable y más aun con caudales y velocidades altos. En muy poco tiempo, las turbulencias/desbordamientos incontrolados, fueron erosionando el pie de la estructura de llegada así como el canal de rápida hasta llegar incluso a socavar la cimentación e ir haciendo que la estructura fuera inestable y terminara por ir cediendo a trozos.

ESTADO INICIAL DEL PICO PATO CAÍDO. APORTE DE ESCOLLERA DE GRAN DIÁMETRO PARA EVITAR MAYORES EROSIONES

La primera de las actuaciones ha consistido en, sin detener la entrada de agua, verter escollera de grandes dimensiones justo al pie de donde rompe la caída del agua con el fin de que el agua pierda energía y evitar así que siga el deterioro por erosión de cemento.
