OBRAS DE EMERGENCIA PARA REPARACIÓN DE DAÑOS DERIVADOS DE LAS INUNDACIONES EN LA CUENCA DEL SEGURA EN LOS MESES DE MARZO Y ABRIL DE 2013. ACONDICIONAMIENTO DEL CANAL DE LLEGADA AL EMBALSE DE LA PEDRERA. T. M. ORIHUELA (ALICANTE)

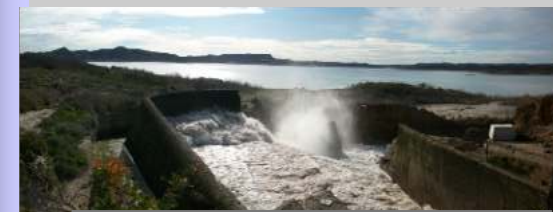
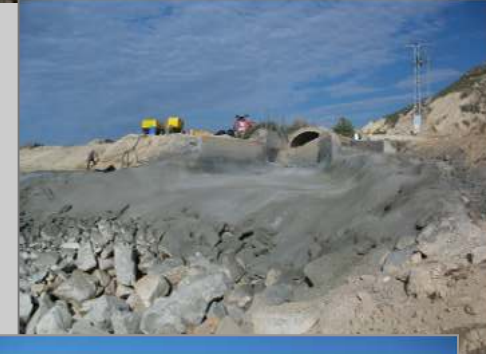
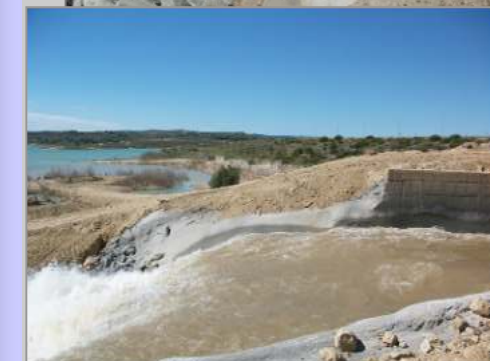
En el momento en el que se alcanzan los caudales máximo de entrega al embalse, en torno a 28 m³/s se pudo advertir que el vertido sobre el Pico Pato, empezaba a hacerse de manera irregular y que por tanto, se estaba produciendo cierta turbulencia en zonas de la estructura de vertido y ésta a su vez, estaba produciendo un desbordamiento incontrolado del canal que conducía las aguas hasta el canal de Rápida. Los terrenos donde se encuentra dicha estructura de llegada son margas bastante arcillosas, que en superficie y en los primeros metros se encuentra muy meteorizada y deteriorada y es muy fácilmente erosionable y más aun con caudales y velocidades altos. En muy poco tiempo, las turbulencias/desbordamientos incontrolados, fueron erosionando el pie de la estructura de llegada así como el canal de rápida hasta llegar incluso a socavar la cimentación e ir haciendo que la estructura fuera inestable y terminara por ir cediendo a trozos.

La primera de las actuaciones ha consistido en, sin detener la entrada de agua, verter escollera de grandes dimensiones justo al pie de donde rompe la caída del agua con el fin de que el agua pierda energía y evitar así que siga el deterioro por erosión de cemento.
