# INSPECCIÓN, VIGILANCIA Y COORDINACIÓN DE SEGURIDAD Y SALUD DE LAS OBRAS DE "EMERGENCIA DE REPARACIÓN Y REFUERZO MOTIVADAS POR EL HUNDIMIENTO DEL TÚNEL DE ULEA DEL CANAL PRINCIPAL DE LA MARGEN IZQUIERDA DEL POSTRASVASE. OBRAS DE EMERGENCIA PARA EL SUMINISTRO ALTERNATIVO "

**CLIENTE:** CONFEDERACIÓN HIDROGRÁFICA DEL SEGURA

**TIPO DE TRABAJO:** ASISTENCIA TÉCNICA A LA DIRECCIÓN DE OBRA

**UBICACIÓN:** ULEA, MURCIA

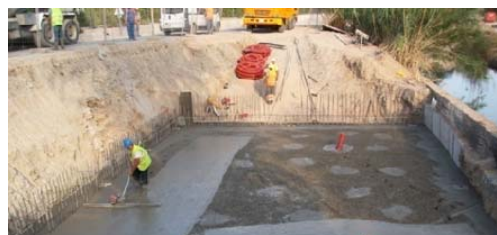
### EJECUCIÓN DE CIMENTACIÓN Y ESTRUCTURA METÁLICA PARA INSTALACIÓN DE BOMBAS Y VALVULERÍA.

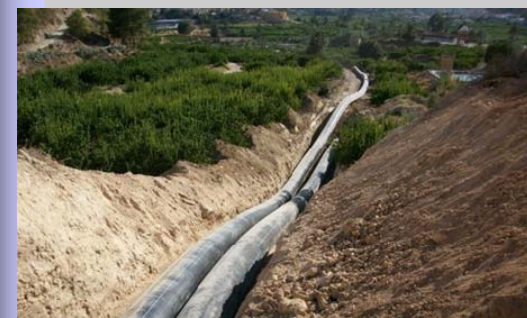
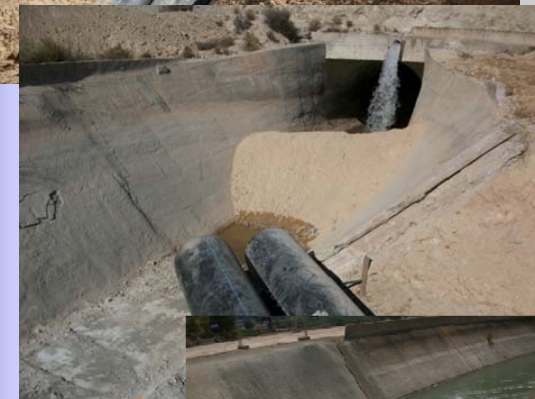
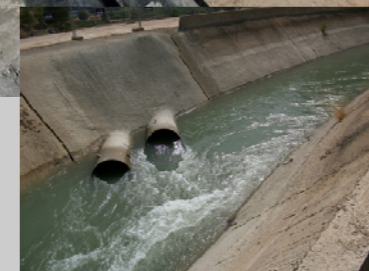
VISTA GENERAL DE LA ASPIRACIÓN, MONTAJE Y ANCLAJES.

La aspiración de ambas bombas se ha dispuesto en el canal de derivación existente en el Azud del Golgo sobre el Río Segura, paraje del Gurugú en el Término Municipal de Ulea, Murcia.
